REABILITAÇÃO DE ESTRUTURAS EDIFICADAS

Casa Sommer, Cascais

Dissertação apresentada para obtenção do grau de Mestre em Arquitectura no curso de Mestrado integrado em Arquitectura, conferido pela Universidade Lusófona de Humanidades e Tecnologias.

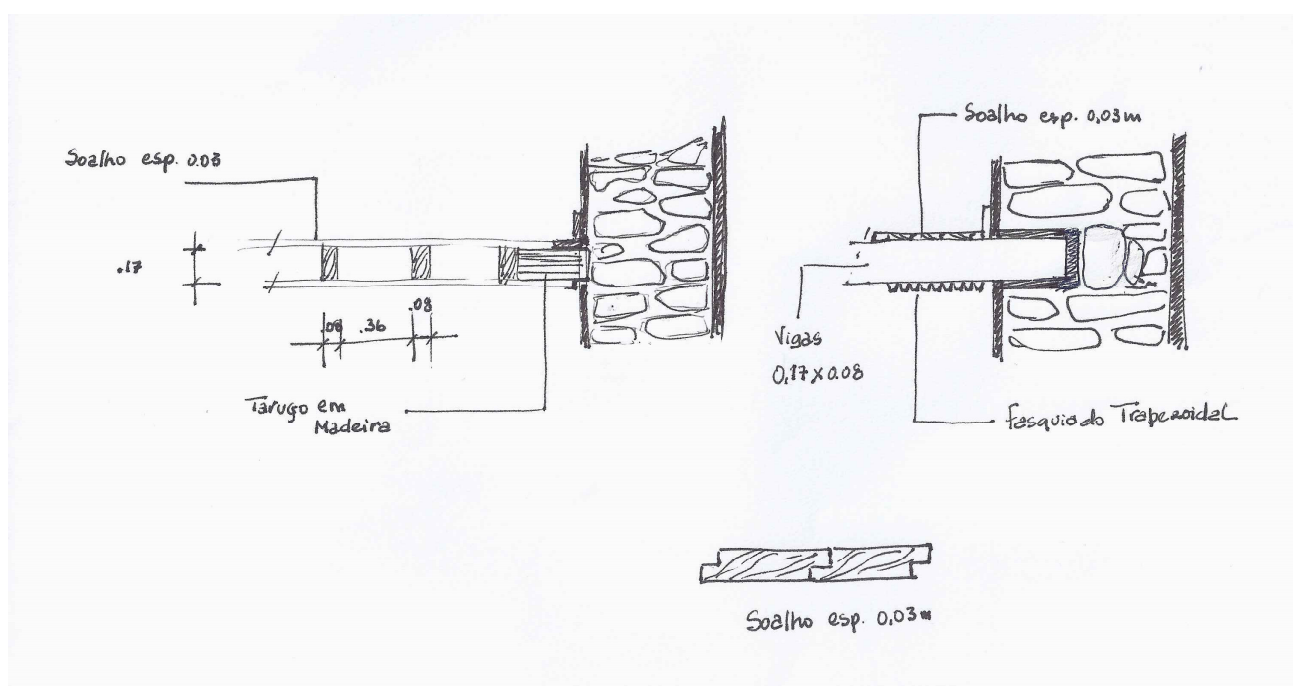
Figura 45 – Estrutura do pavimento

A estrutura e soalho dos pavimentos existentes nos pisos elevados encontram-se num estado que permite a sua reabilitação, considerando-se apenas a sua substituição nos compartimentos destinados a instalações sanitárias onde, devido a roturas na rede de drenagem residual, situação que veio a provocar ao longo do tempo um ambiente de grande humidade, se apresentam em estado avançado de deterioração.

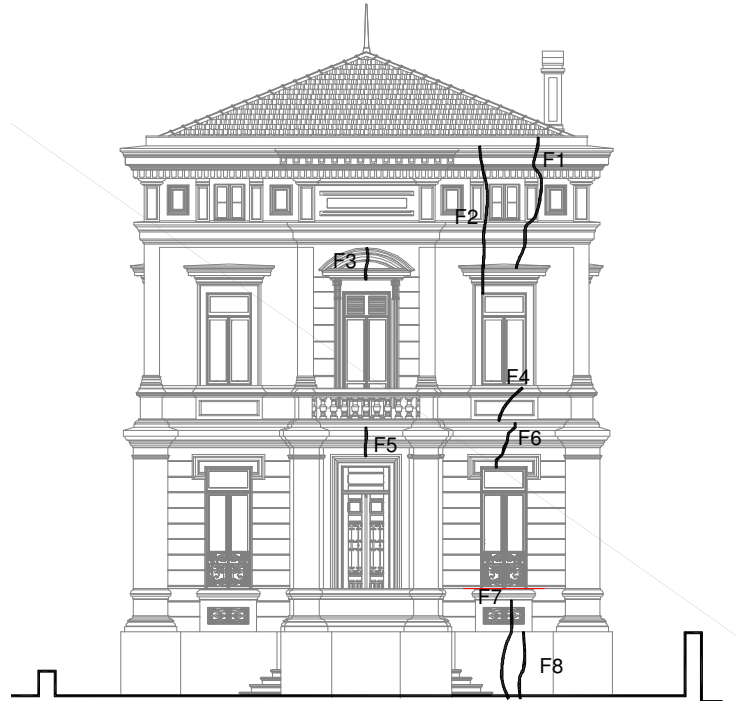
Figura 64 – Fachada sul: Localização de fissuras

Em resultado do assentamento da fundação do cunhal sudeste o paramento sul sofreu maior tração no sentido oeste / este, provocando fendas de aberturas consideráveis e preocupantes [Fig. 65 e 66].

As fissuras F1, F2, F3, F4, F5, F6, F7 e F8 [Fig. 64] são assim consideradas como fissuras largas, cuja atividade necessita de ser monitorizada, de causa relacionadas diretamente com o assentamento de fundações, com orientação diagonal.

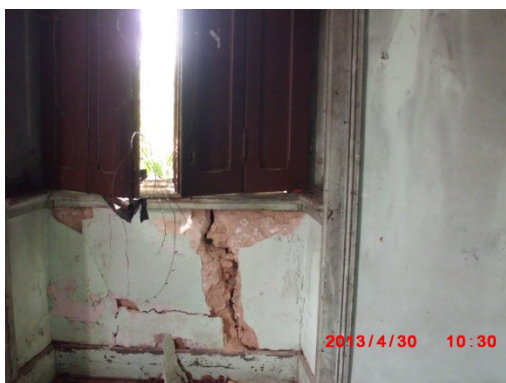
Figura 65 – Vão de janela no Piso 2: fissura F4

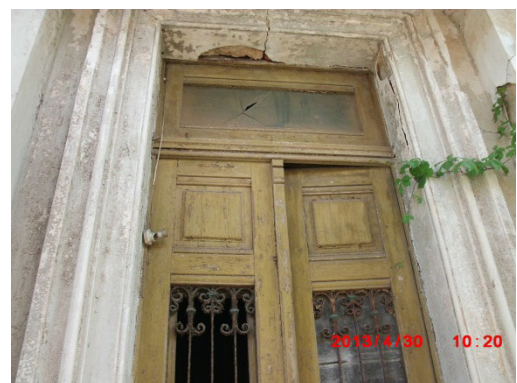
Figura 66 – Porta principal do Piso 1: fissura F5

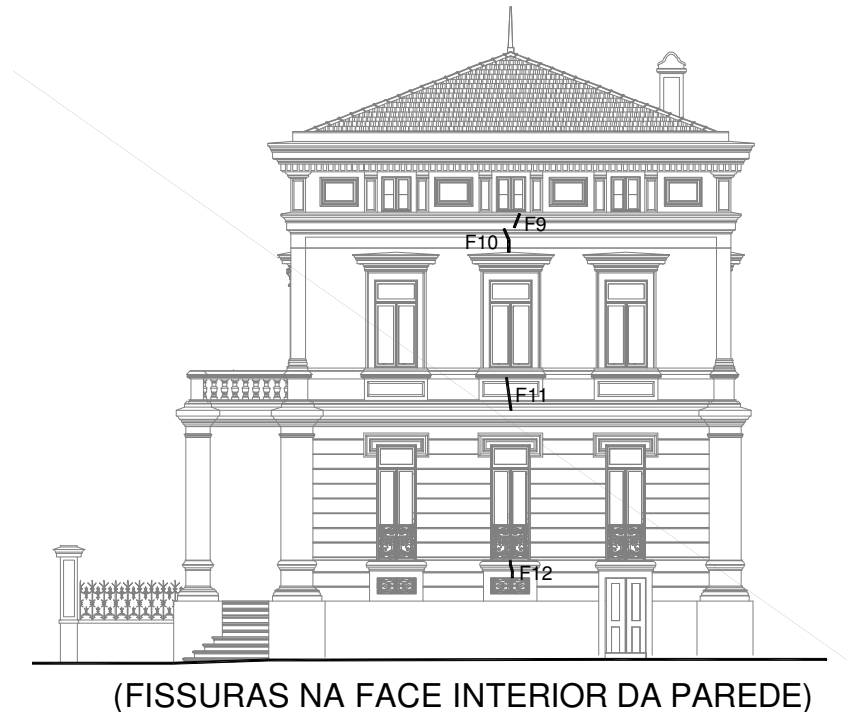
Figura 67 – Fachada nascente: Localização de fissuras

A fachada nascente não apresenta fissuras [Fig. 67], manifestando-se apenas e de uma forma menos acentuada, na sua face interior [Fig. 68 e 69], uma vez que esta face que foi sujeita a esforços menores de tração também provocados pelo assentamento de fundações referido.

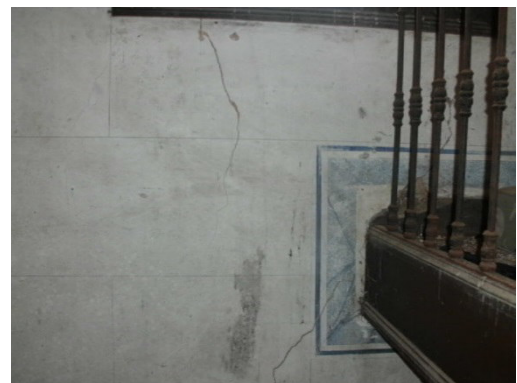
Figura 69 – Fissuras F9 e F10 no Piso 3

Às fissuras F9, F10, F11 e F12 atribuiu-se a classificação, segundo a sua atividade, de fissuras médias, de orientação diagonal, com necessidade de monitorização.

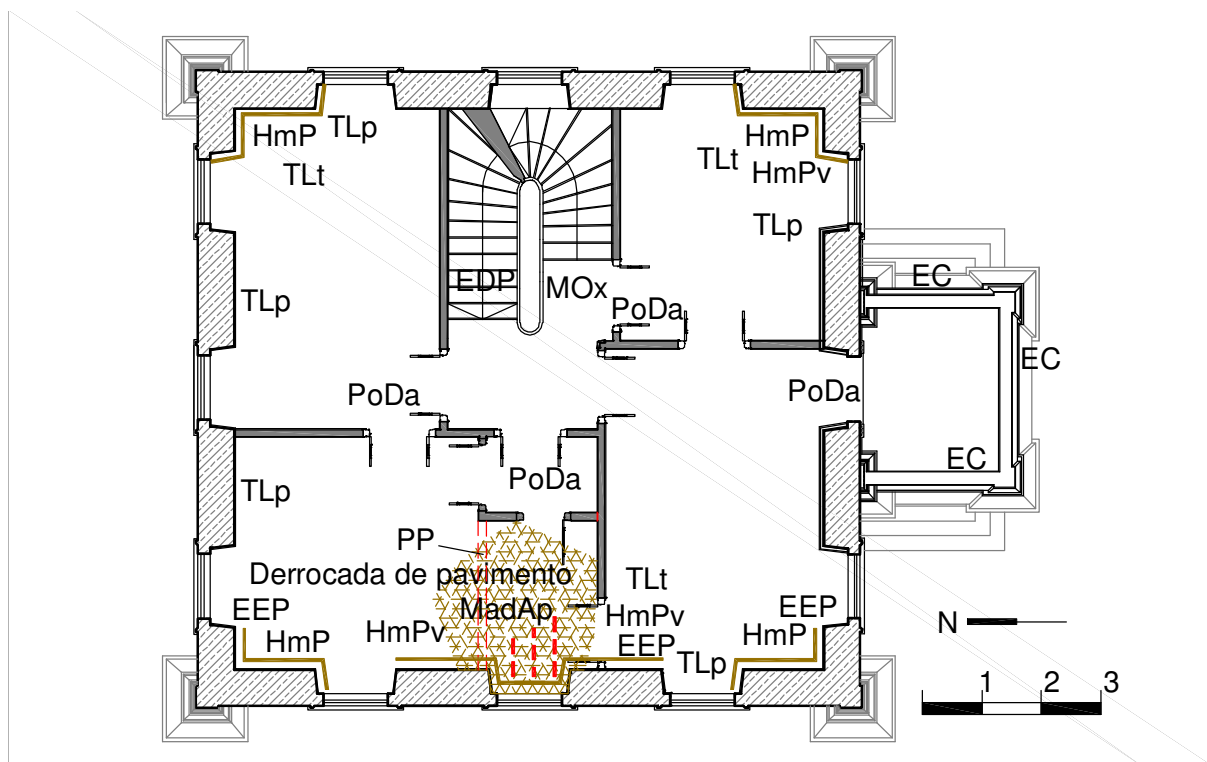
Figura 74 – Levantamento de Patologias: Piso 2

O quarto sudeste do Piso 2 foi vandalizado, verificando-se a enfumagem de tetos e paredes, não resultando contudo deste ato em danos para a estrutura de pavimentos e tetos.

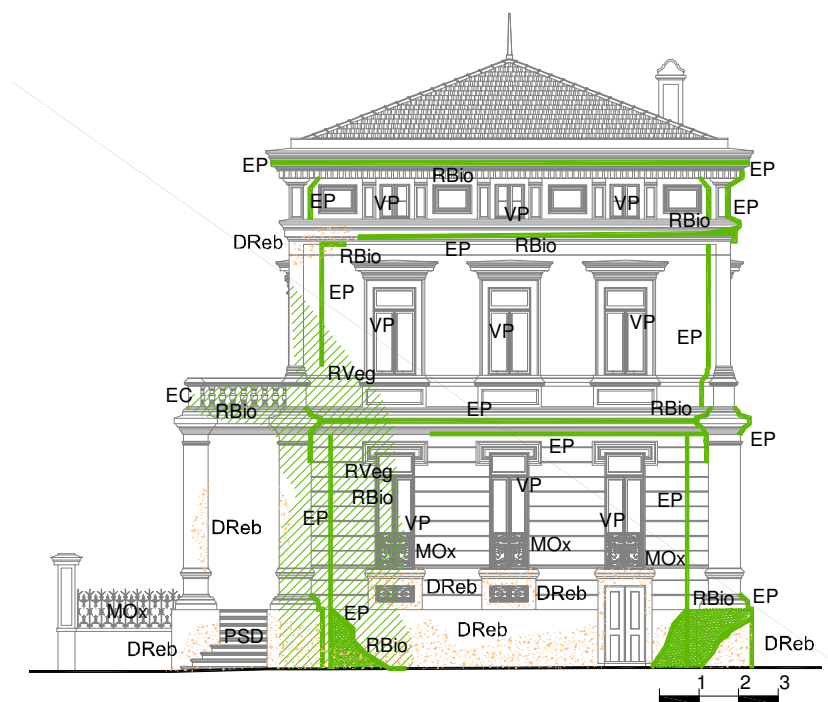
Figura 77 – Levantamento de Patologias: Fachada Nascente

Nota: Todas as caixilharias em avançado estado de degradação

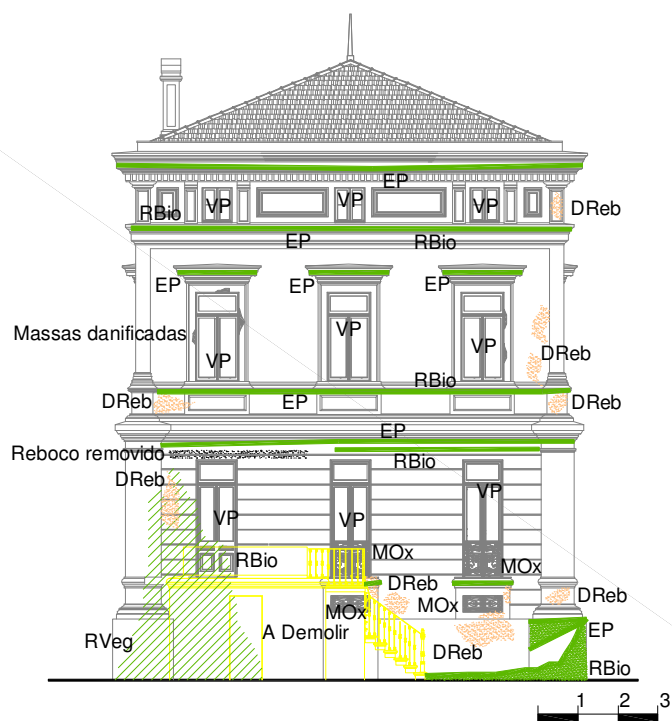
Figura 78 – Levantamento de Patologias: Fachada Norte

Nota: Todas as caixilharias em avançado estado de degradação

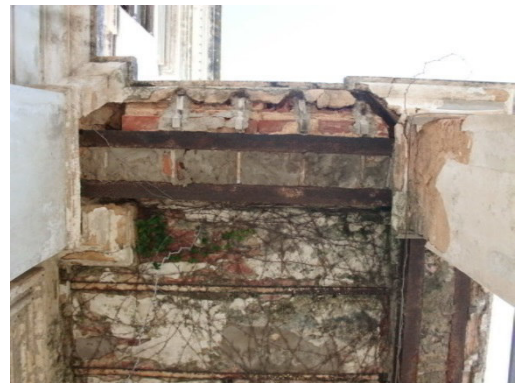
Figura 85 – Corrosão de elementos metálico

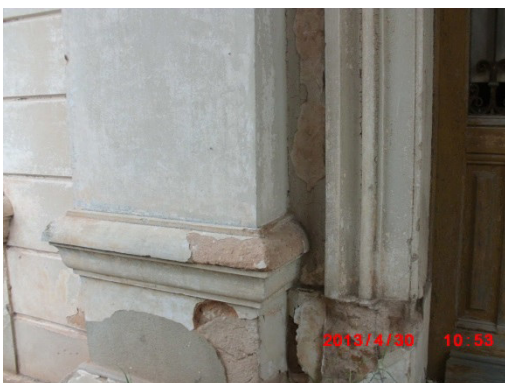
Figura 83 – Empolamento de reboco

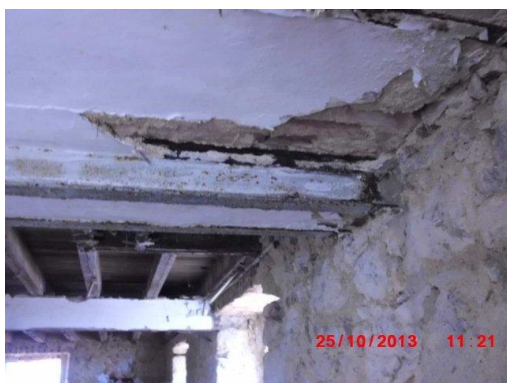
Figura 97 – Teto do Piso Térreo

A estrutura de suporte do pavimento da cozinha revestido em mosaico hidráulico, constituída por perfis metálicos de suporte e abobadilhas argamassadas, afectada pelo ambiente húmido do existente no piso inferior, encontra-se em estado avançado de degradação, sendo notória a oxidação dos seus elementos metálicos [Fig. 97].

Estas patologias resultam da corrosão por desp passivação da estrutura metálica, numa reação induzida por carbonatação, devido estarmos na presença de uma estrutura com uma exposição ambiental ao ar e à humidade e ainda à corrosão provocada por cloretos marinhos provenientes de sais oriundos da água do mar, transportados pelo ar, já que lhe fica próximo. De acordo com classificação da Norma NP EN 206-1:2007, norma que estabelece aspetos relacionados com o betão, nomeadamente a especificação e desempenho em conformidade com a exposição ambiental, tendo em consideração um dos fatores principais de ataque ao betão que contém armaduras ou com elementos metálicos:

No nosso caso, e face à constatação no local, podemos atribuir a Classe XC 3 à corrosão induzida por carbonatação, e ainda a Classe XS1 à corrosão induzida por cloretos marinhos provenientes de sais com origem na água salgada, de acordo com o estabelecido no quadro I de Classificação das Acções Ambientais que se anexa.

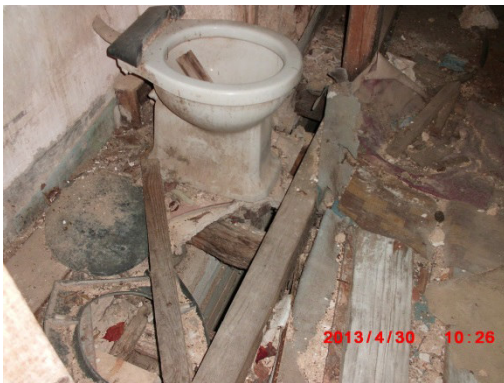
Figura 99 – Pavimento das Inst. Sanitárias do Piso 2

Piso 2 e Piso 3 – pavimentos e estrutura de suporte nas áreas das instalações sanitárias apresentam-se apodrecidos, anomalia provocada por roturas dos sistemas de águas e/ou de esgotos, salientando-se o facto de o mesmo ser em soalho o que facilitou a derrocada do teto do piso confinante [Fig. 99 e 100].

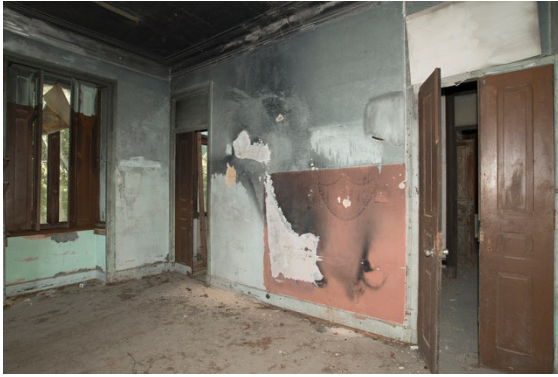
Figura 103 – Teto do quarto do Piso 2 (sudeste)

Também e em resultado de atos de vandalismo, verifica-se a penetração de fumos no teto do quarto sudeste do Piso 2 [Fig. 103]. Os tetos do Piso 3 encontram-se em derrocada em consequência das infiltrações vindas da cobertura [Fig. 104].
